## Onderzoek brandveiligheid industriële platte daken met PV installaties

Rapportnummer	2021-Efectis-R001109[Rev.1]
Sponsor	Stybenex Kerkstraat 14 4191 AB GELDERMALSEN
Opgesteld door	Efectis Nederland BV
Auteur(s)	Ing. M.P. de Feijter Ir. T.G. van der Waart van Gulik
Projectnummer	ENL-21-000009
Rapportdatum	januari 2022
Aantal pagina's	24

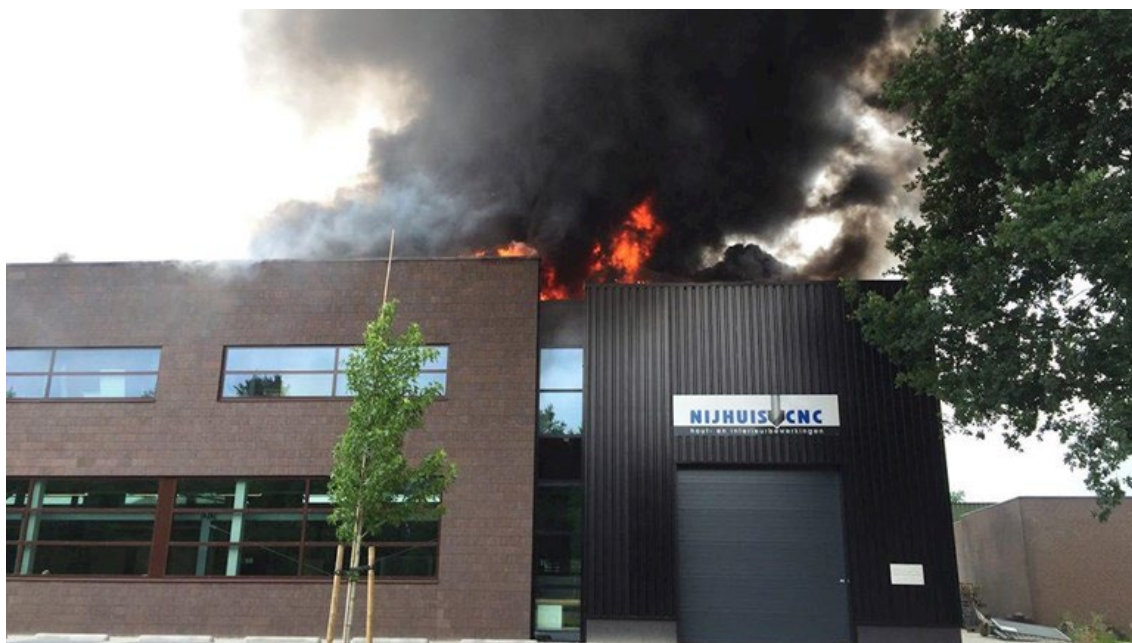
Figuur 1 Brand op het dak (bron: [www.rtvooost.nl](http://www.rtvooost.nl))

Of er sprake was van een tussenlaag tussen isolatie en dakbedekking is niet bekend. Op de foto is geen glasvlies tussenlaag zichtbaar. De brandklasse van het dak en of het dak brandgevaarlijk was conform NEN 6063 is niet bekend.

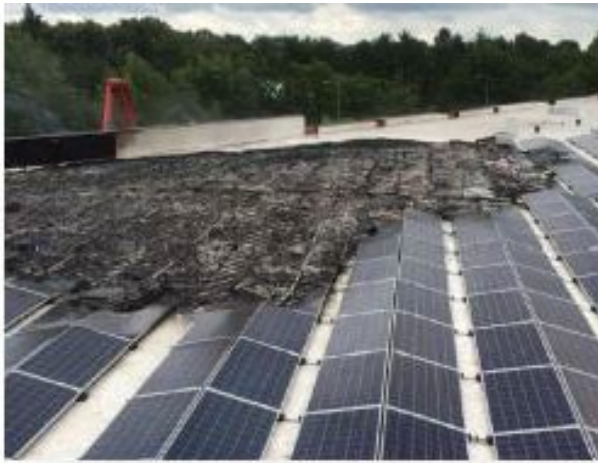
Figuur 2 Overzicht van de schade op het dak (bron: onbekend)

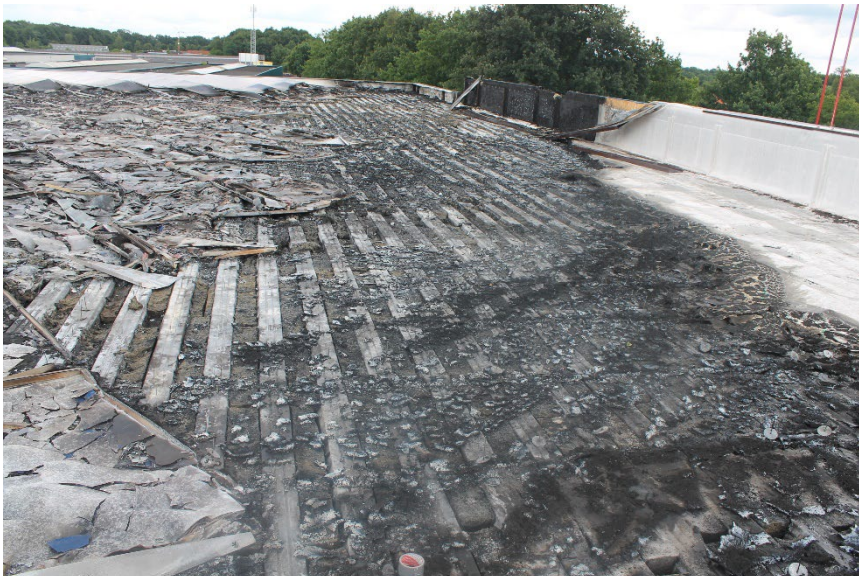
Figuur 3 Schade aan het dak (bron: Brandweer Twente)

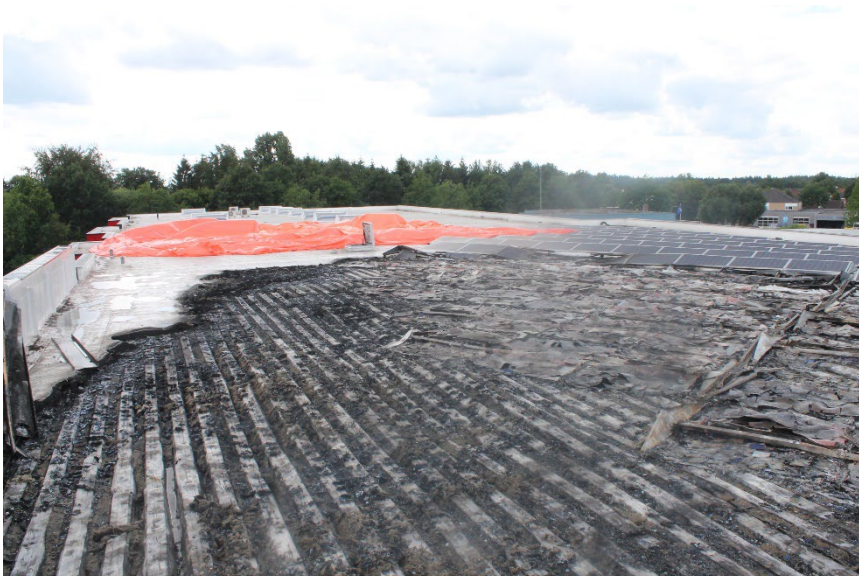
Figuur 4 De brand is tegengehouden voor de brandscheiding (ter plaatse van het zeil op het dak) (bron: Brandweer Twente)

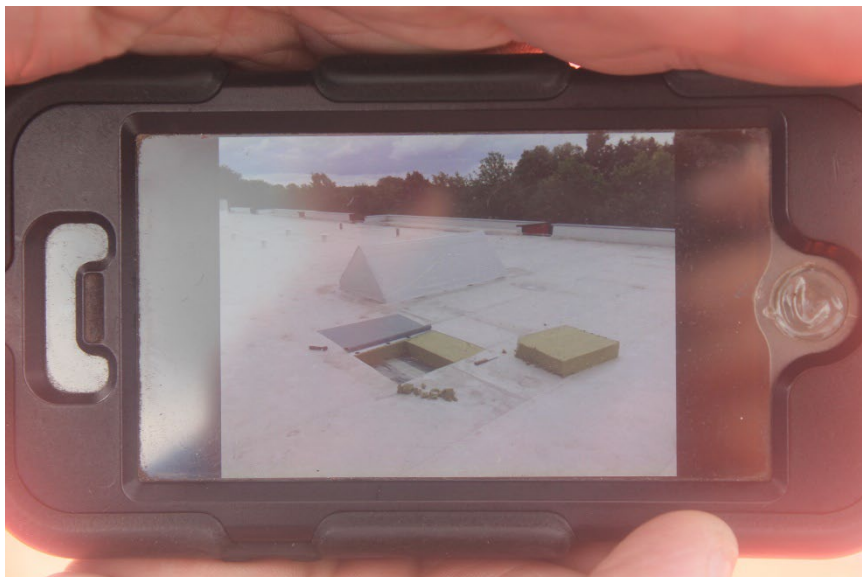
Figuur 5 Het dak is op de brandwerende scheidingen onderbroken met steenwol, maar niet afgedekt met een laag betontegels (bron: Brandweer Twente)

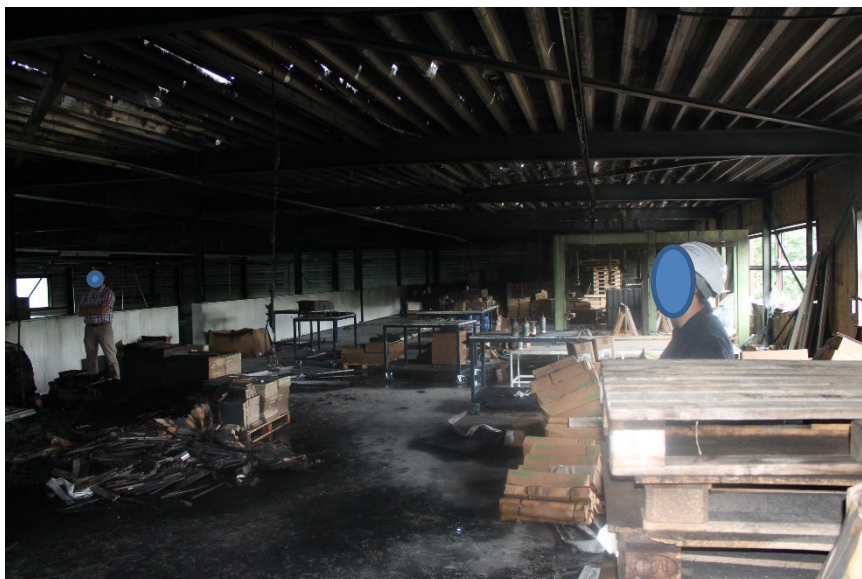
Door brandend vallend materiaal (De Brandweer stelt dat de branduitbreiding veroorzaakt is door brandend druipend EPS) is een secundaire brand in het pand ontstaan. Wanneer de steenwol cannelurevulling in HDPE folie verpakt is, is het niet uit te sluiten dat deze folie brandend druipend door de gaten in het dak voor branduitbreiding gezorgd hebben.

Figuur 6 Secundaire brand in het gebouw door brandend vallend materiaal (bron: Brandweer Twente)

De brand in Denekamp is de enige brand waarbij branduitbreiding naar binnen toe heeft plaats gevonden als gevolg van het brandend druipen van materialen door de geperforeerde dakplaat. De Brandweer stelt dat de branduitbreiding het gevolg is van brandend druipend EPS.

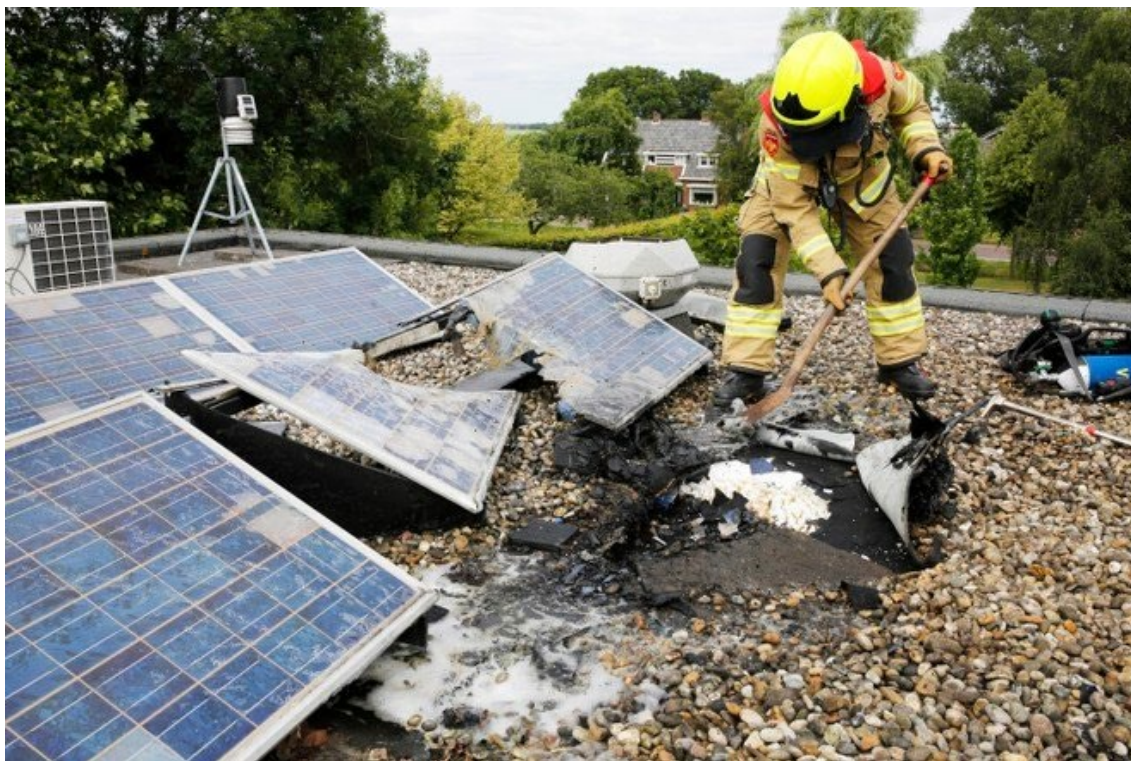
De brand heeft zich beperkt tot twee zonnepanelen. De bitumineuze dakbedekking is mee gaan branden en op de foto's is zichtbaar dat de EPS isolatie over een oppervlak van grofweg 40x40 cm (inschatting op basis van foto) weggesmolten, verdampt of verbrand is. Daar waar grindballast op het dak aanwezig is, heeft de brand zich niet uitgebreid.

Figuur 7 Brand op dak gemeentehuis Opmeer (bron: [www.noordhollandsdagblad.nl](http://www.noordhollandsdagblad.nl))

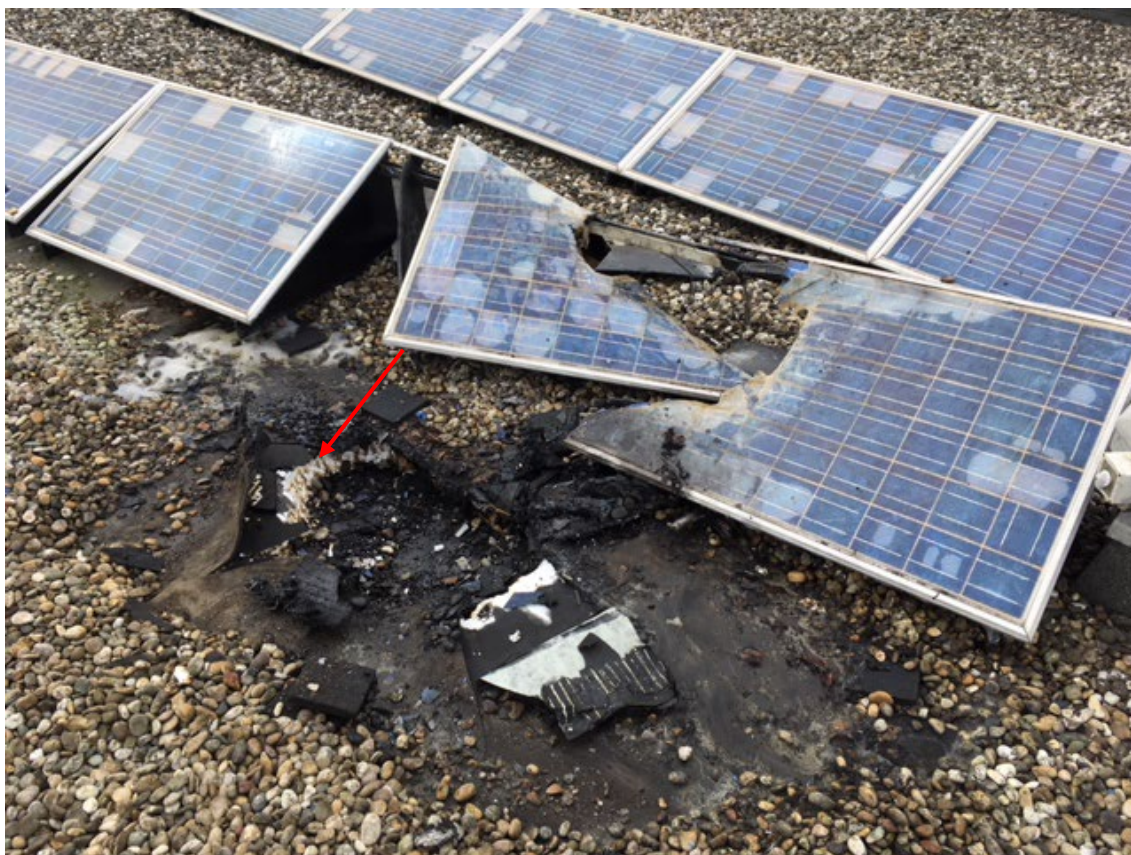
De brand is in een zonnepaneel ontstaan. In de zonnepanelen zijn op meerdere plaatsen sporen van oververhitting aangetroffen. Op basis van de foto's lijkt een deel van de ondersteuningsconstructie van de zonnepanelen uit kunststof te bestaan en hebben deze onderdelen deelgenomen aan de verbranding.

Figuur 8 Schade aan zonnepanelen en dak. Bij de rode pijl is gesmolten EPS zichtbaar in de kenmerkende “gekarameliseerde druppels” (bron: Gemeente Opmeer)

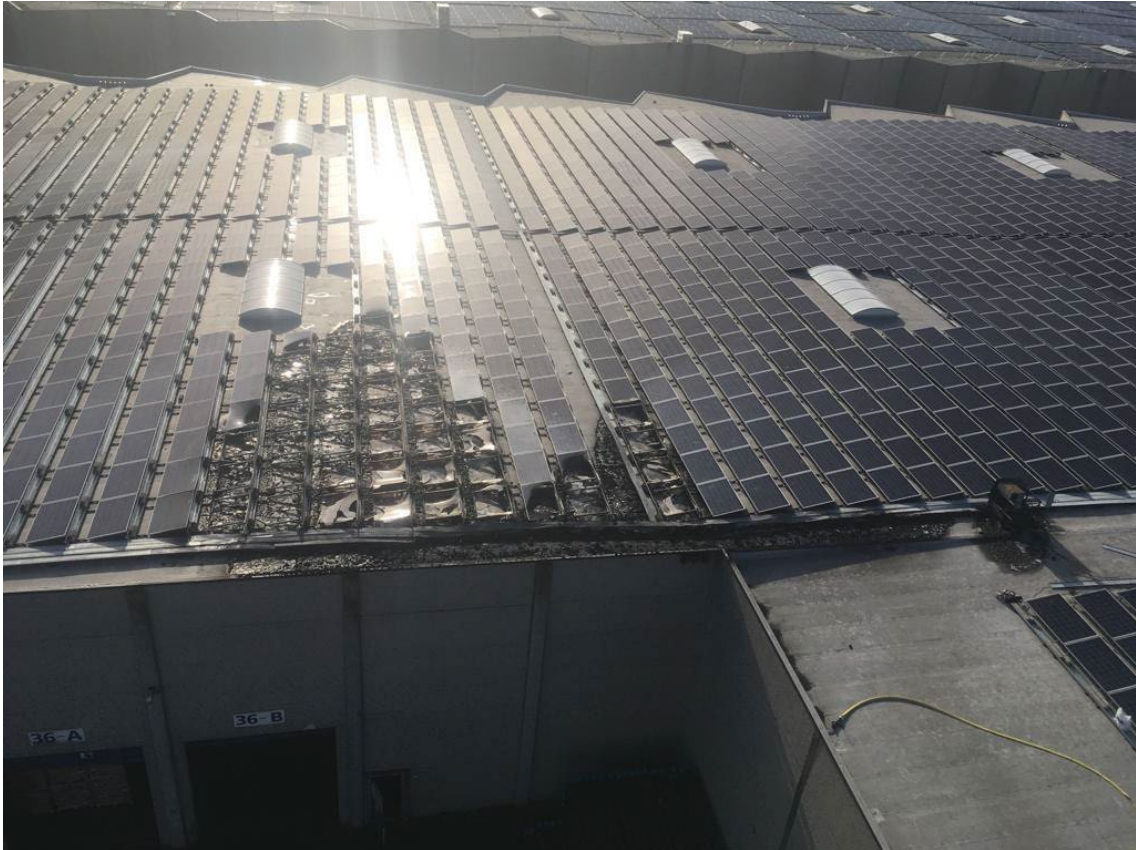
De brandschade beperkt zich tot een gebied naast de schakelkast, langs de kabelgoot en ter plaatse van de bij de brand betrokken zonnepanelen. De brand is niet verder over het dak of naar binnen toe uitgebreid.

Figuur 9 Schade op het dak van de opslaghal (bron: Brandweer Amsterdam-Amstelland)

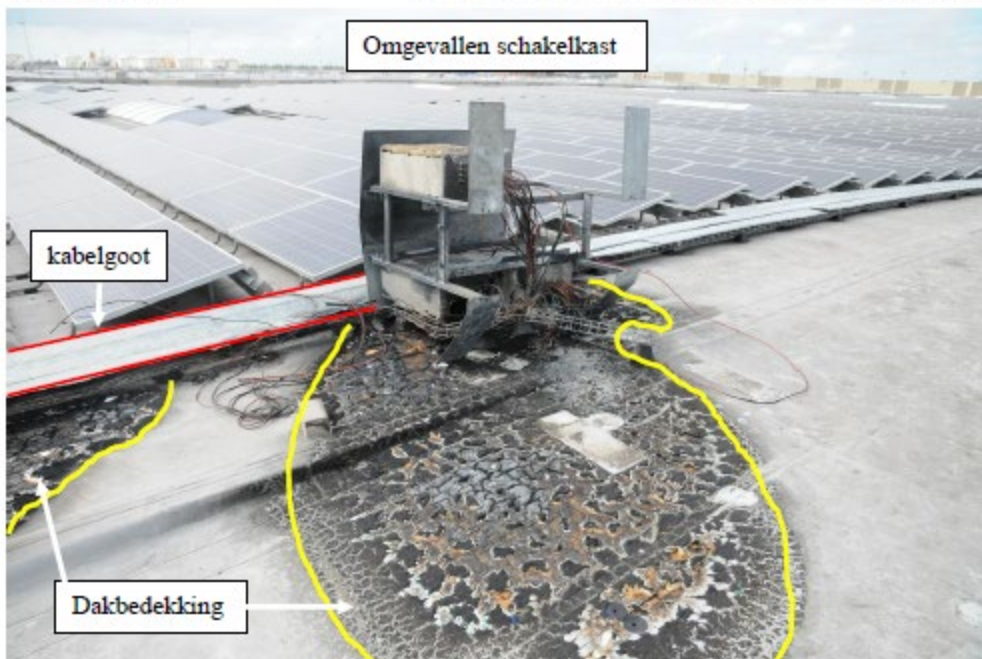
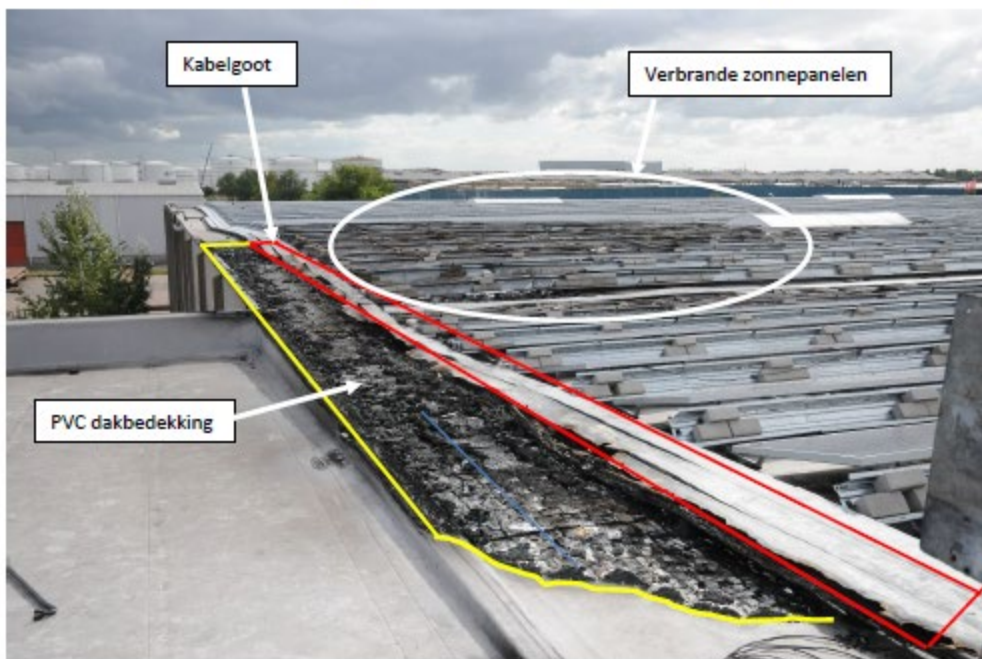
De brand is uitgebreid vanaf de schakelkast via de kabelgoot naar de zonnepanelen. Dit komt overeen met een normaal brandverloop in een elektrische installatie. De brand loopt als gevolg van het steeds opnieuw ontstaan van elektrische sluitingen in de richting van de voedingsbron (in dit geval de zonnepanelen).

Figuur 10 Schade naast de schakelkast en de kabelgoot (bron: Brandweer Amsterdam-Amstelland)

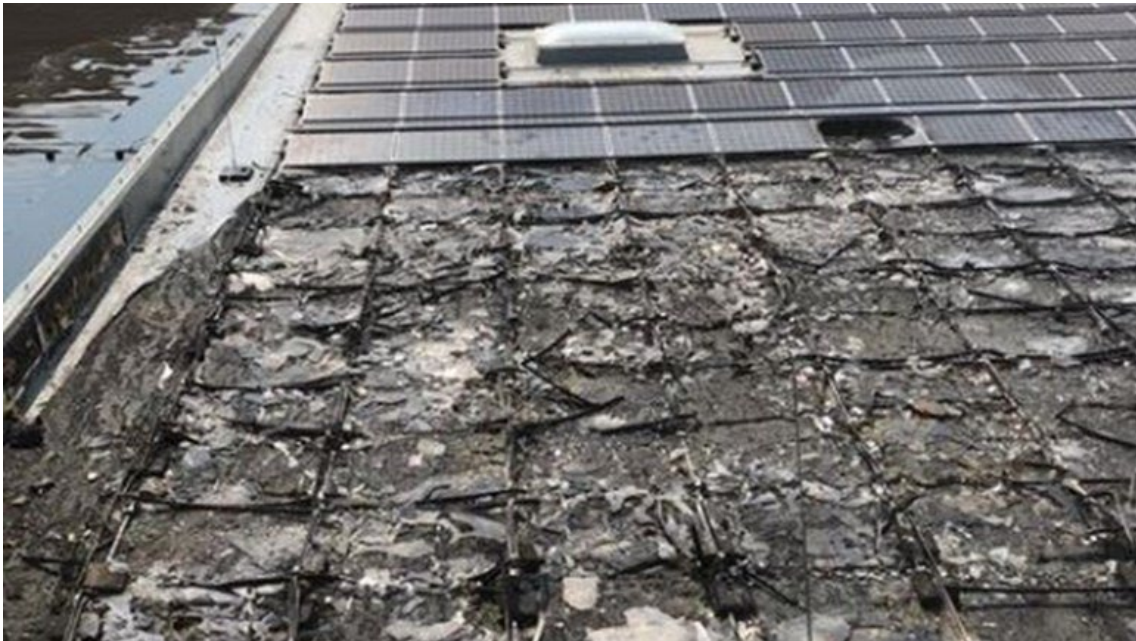
Figuur 11 Schade op het dak van Gazelle (bron: [www.omroepgelderland.nl](http://www.omroepgelderland.nl))

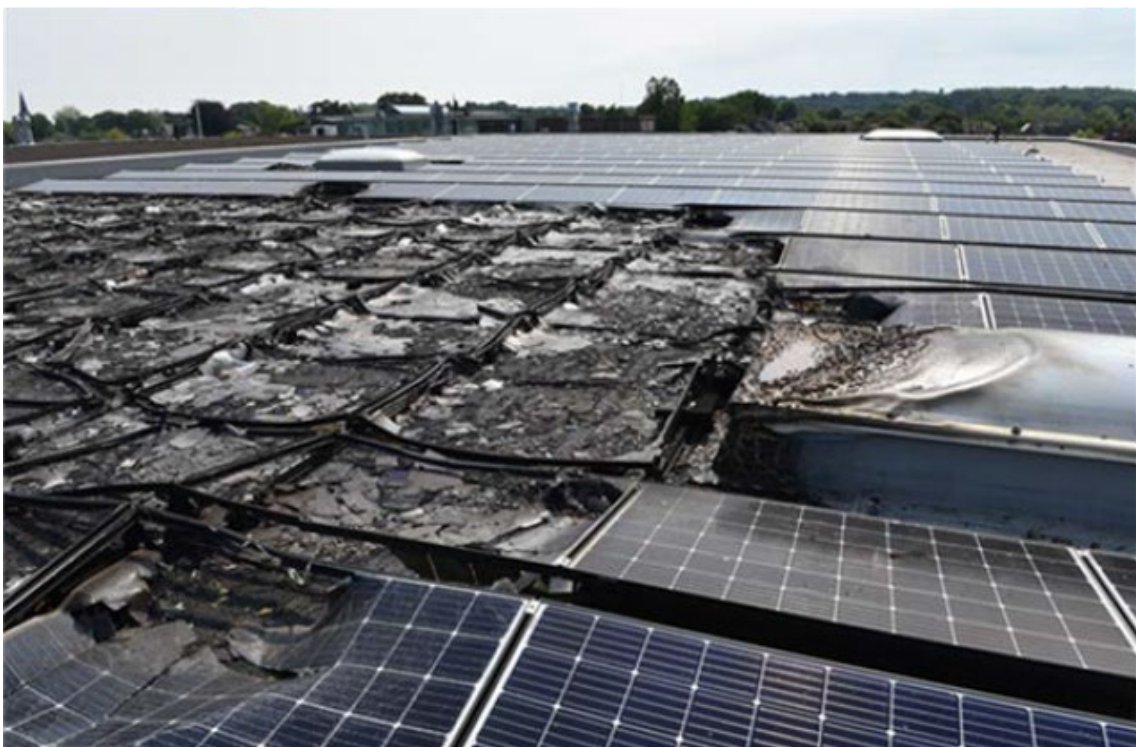
Figuur 12 Schade op dak van Gazelle, waarbij de brand tot aan een daklicht gekomen is (bron: onbekend).

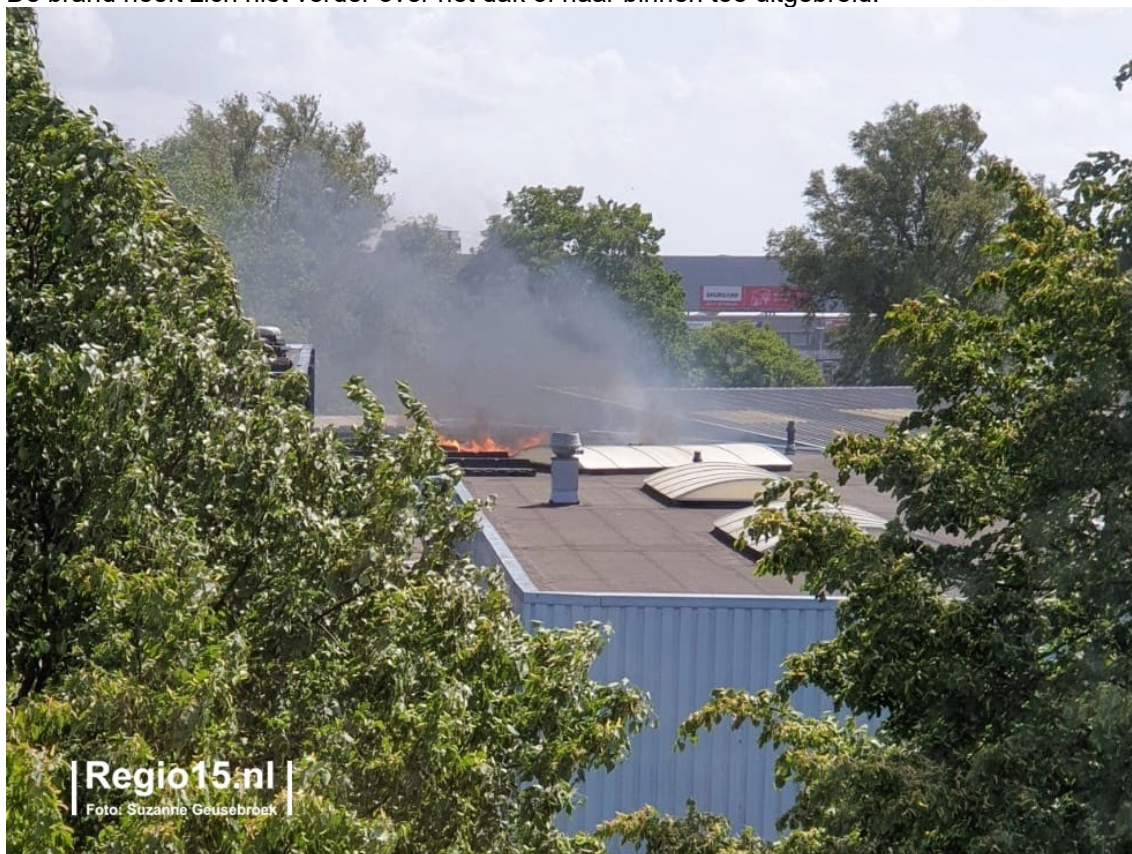
De brand is ontstaan in een junctionbox onder een zonnepaneel (bron: TBO Brandweer Haaglanden).

Figuur 13 Brand in de zonnepanelen (bron: Regio15.nl)

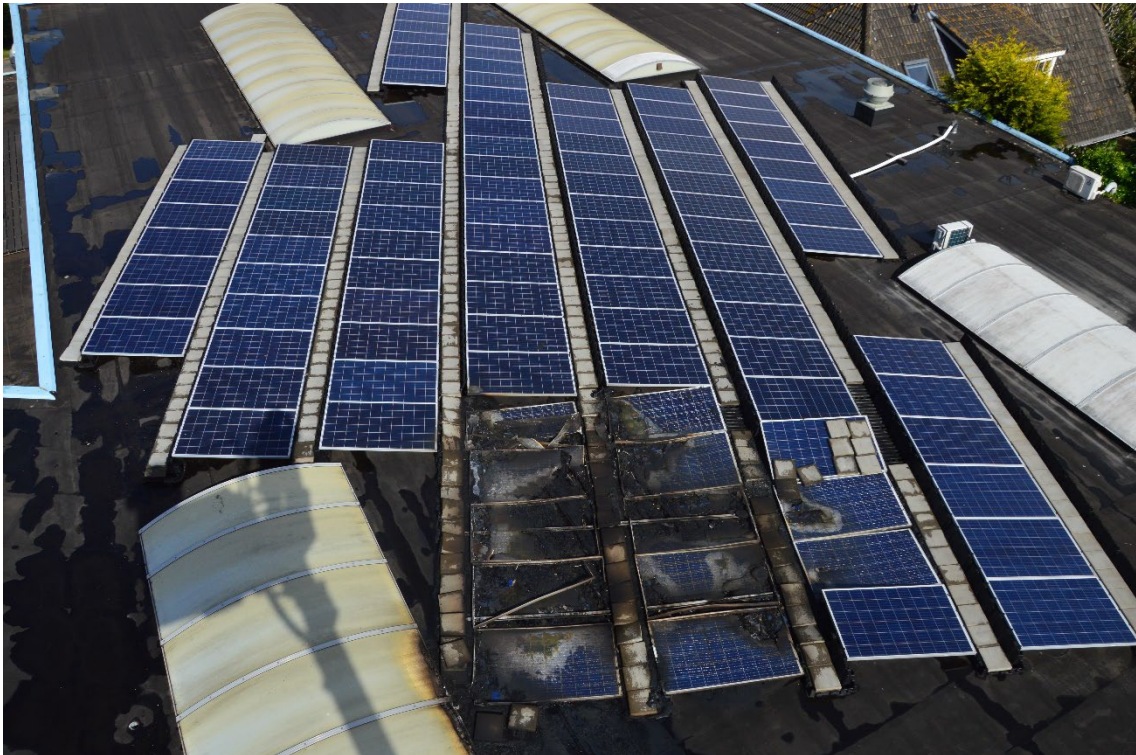
De zonnepanelen waren geplaatst op een kunststof ondersteuningsconstructie (met betonnen ballasttegels) die bijgedragen heeft aan de brandontwikkeling. Onder de zonnepanelen lagen bladeren en bekabeling die hebben bijgedragen aan de eerste brandontwikkeling. Vervolgens is de bitumineuze dakbedekking mee gaan branden en is de EPS isolatie mee gaan branden. Door kieren in de dakconstructie is waargenomen dat de brand zich tussen de dakplaat en de bitumen verplaatste.

Figuur 14 Schade op het dak (bron: TBO Brandweer Haaglanden)

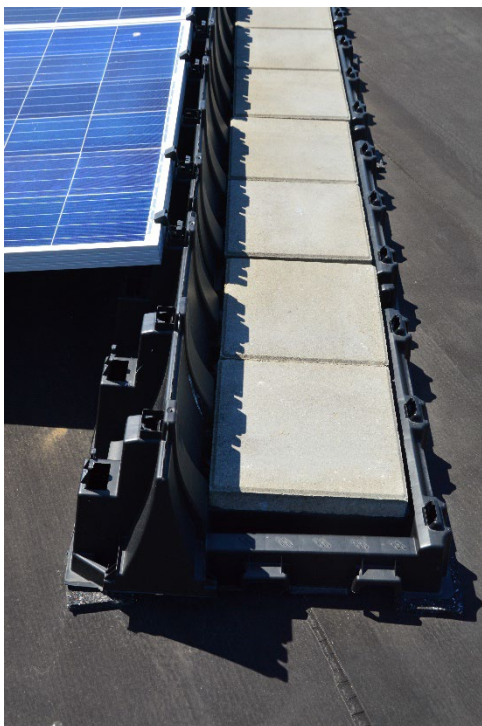
Figuur 15 Kunststof ondersteuningsconstructie

Bij veel ondersteuningsconstructies is sprake van enkele kunststof onderdelen die bij kunnen dragen aan de brandontwikkeling. In het geval van de brand in Wateringen was sprake van ondersteuningsconstructie die volledig van kunststof gemaakt is. Welk type kunststof toegepast is en of deze constructie getest is op brandgedrag, is niet bekend. Uit de beelden blijkt dat de kunststof ondersteuningsconstructie aan de brandontwikkeling heeft deelgenomen.

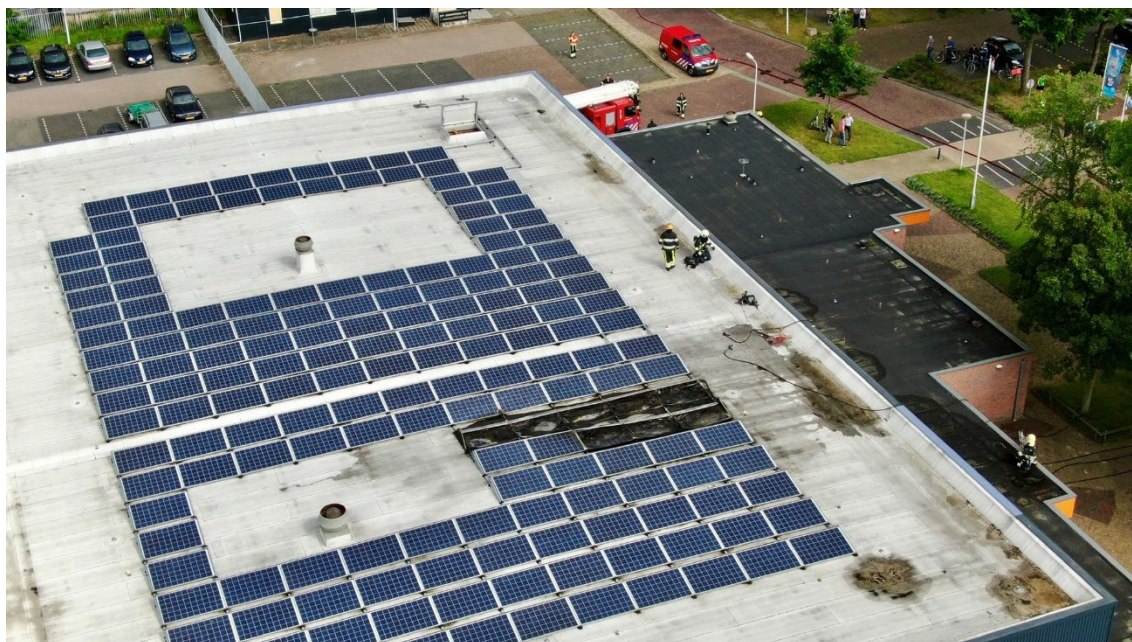
De brand heeft zich beperkt tot twee rijen zonnepanelen. Er heeft geen verdere uitbreiding over het dak of in het gebouw plaatsgevonden.

Figuur 16 Brand op dak sporthal te Buitenpost (bron: <https://www.omropfryslan.nl/>)

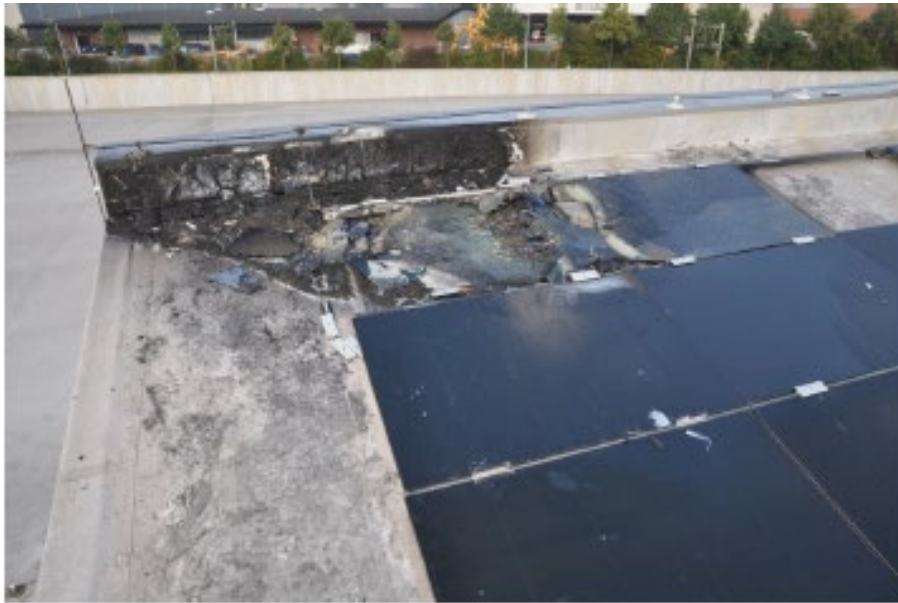
De brand werd opgemerkt door een voorbijganger, waarna een succesvolle bluspoging met een handbrandblusser is uitgevoerd. De brand is beperkt gebleven tot één zonnepaneel. De brand heeft zich uit kunnen breiden langs een opstaande dakrand, maar is niet naar binnen uitgebreid.

Figuur 17 Brandschade beperkt tot enkele panelen en een klein deel van het dak.

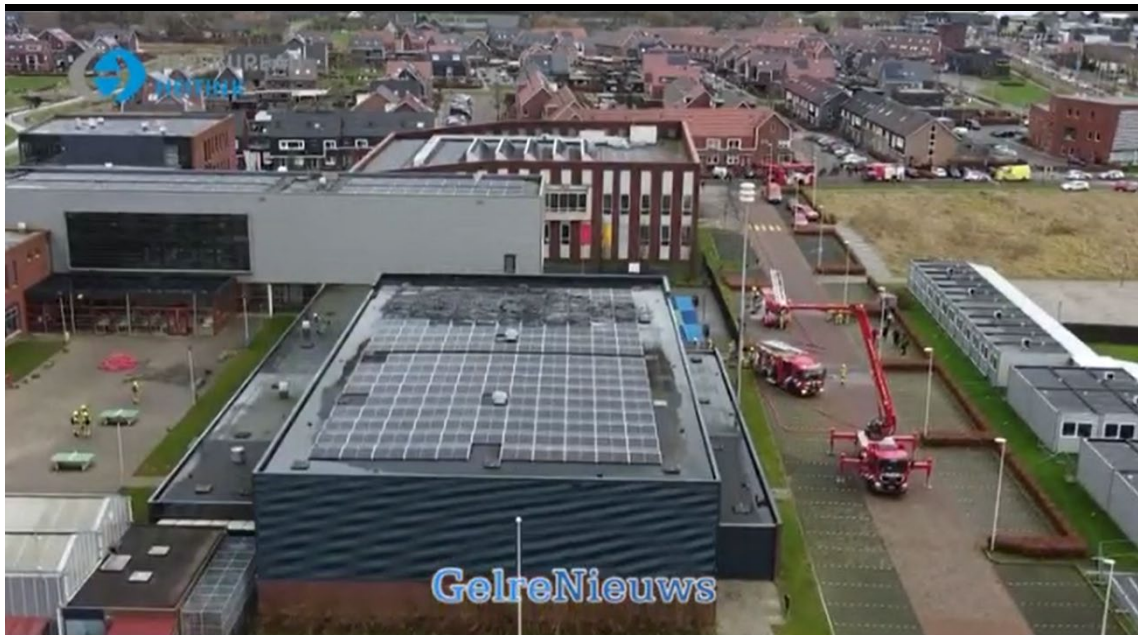
Figuur 18 80% van het dak is bedekt met zonnepanelen (bron: Gelrenieuws)

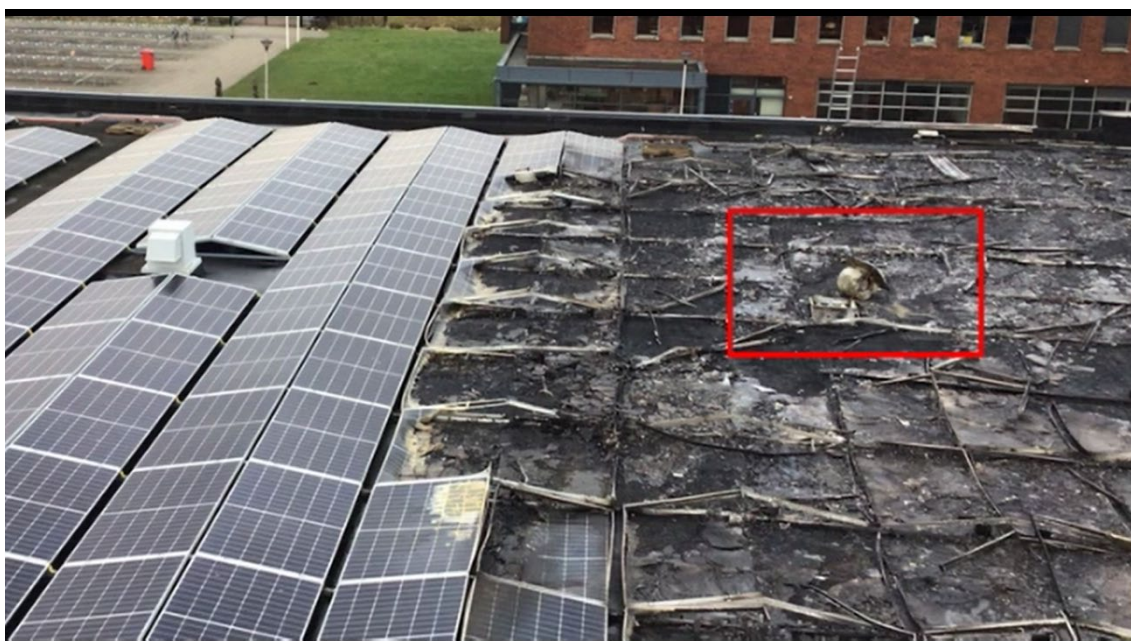
De Brandweer heeft vastgesteld dat de brand ontstaan is in één van de ventilatoren. De kunststof behuizing van de ventilator heeft vervolgens vlam gevat en daardoor is de brand overgeslagen naar het dakoppervlak en de zonnepanelen.

Figuur 19 De plaats van ontstaan van de brand in rood gemarkeerd met links een vergelijkbare ventilator. (Bron: Brandweer Gelderland-Midden)

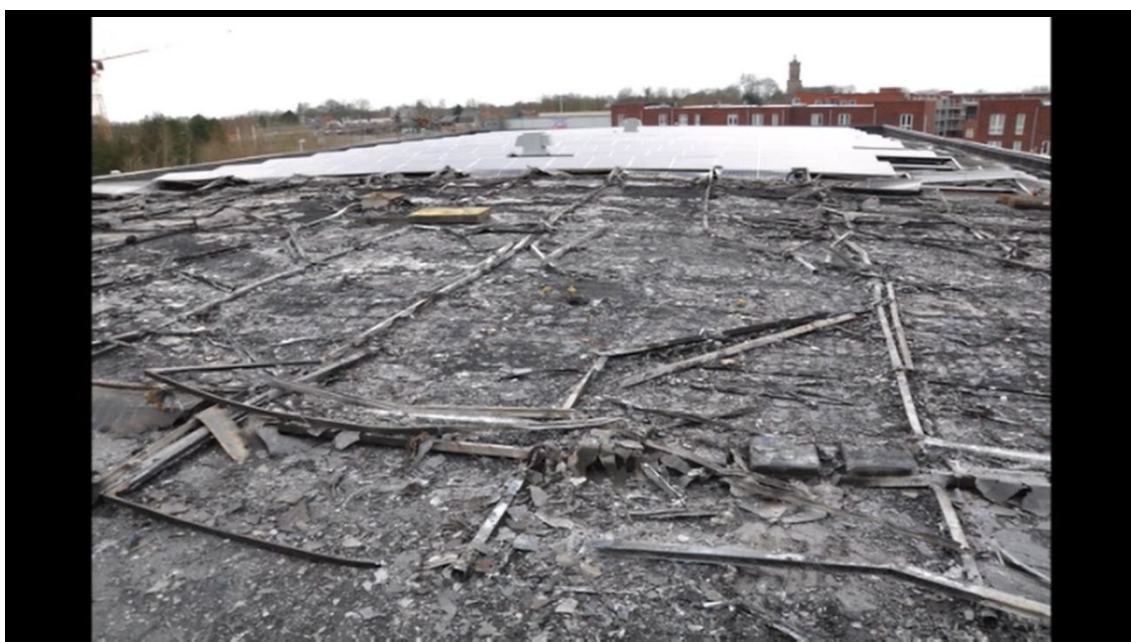
Iets meer dan een kwart van het oppervlak aan zonnepanelen is bij de brand betrokken. De brand heeft zich niet naar binnen uitgebreid. Wel is er aanzienlijke waterschade in de sporthal. De sporthal bestond uit één brandcompartiment, dus de brand kon zich niet naar een ander compartiment uitbreiden.

Figuur 20 Schade aan de PV installatie en het dak (Bron: Brandweer Gelderland-Midden)

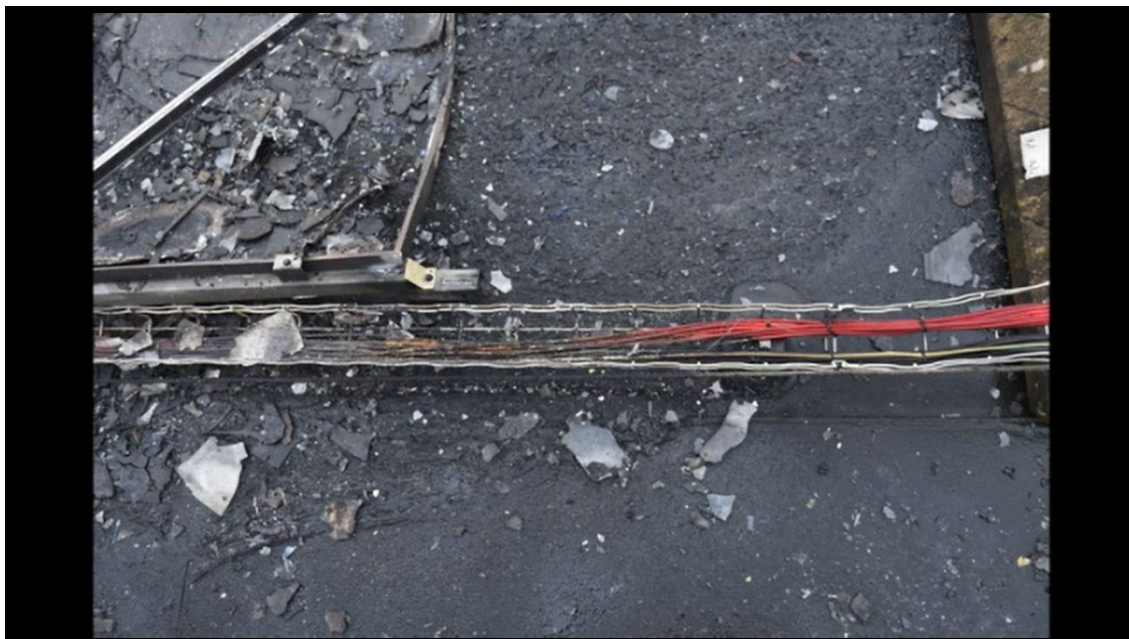
Figuur 21 Schade aan de kabels (Bron: Brandweer Gelderland-Midden)
